| Title | 阪神・淡路大震災における三菱半導体開発部門の被害と対策 |

**2C10** 阪神・淡路大震災における三菱半導体開発部門の被害と対策

○平山 誠 (三菱電機)

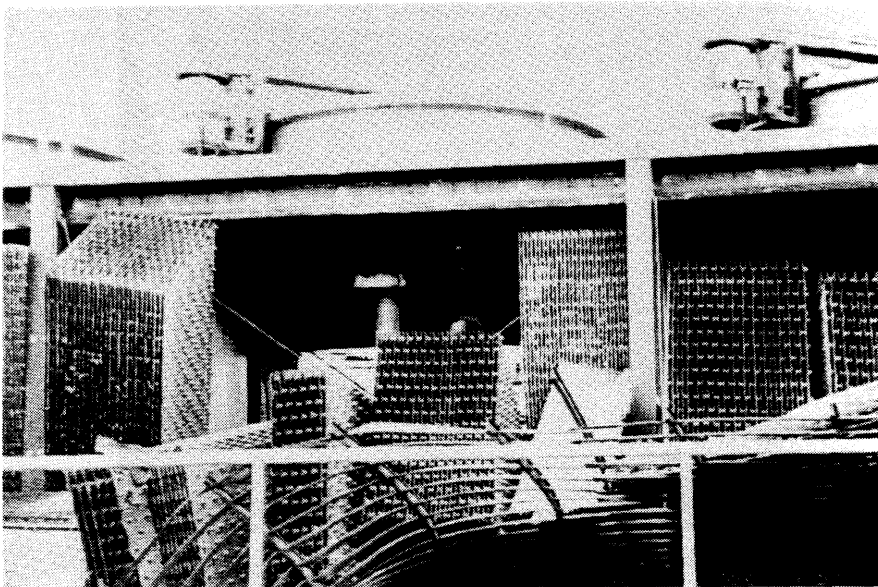
最新鋭のクリーンルーム棟は、建屋自体被害をほとんど受けなかった。図1は空調用冷却塔の熱交換コイルユニットの地震直後の様子である。建造物に固定されたフレーム部分はほとんど被害を受けていないが、内容物は完全に倒壊大破している。同様に階上に設置されている排気ダクト、局所変電設備なども接続部分から切断されたり、位置ずれなどの被害を受けたものもある。ガス関係では地震発生直後に供給元弁を閉止したため、ガス漏れは発生しなかった。特に自然性ガス、支燃性ガス、有毒ガスについては、すべて自動的にボンベ元バルブが閉止されていた。これは従来より設定されている社内の防災基準によって設備が義務付けられている緊急遮断弁が作動したため

図1 建物屋上に設置された空調用冷却塔の被害状況

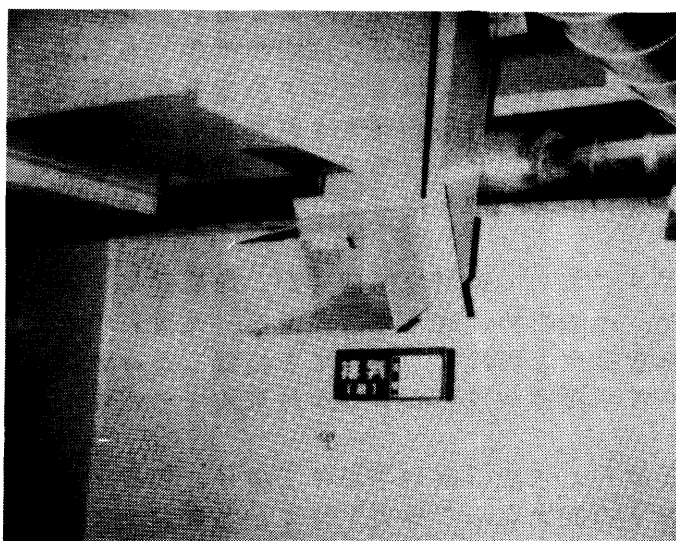
半導体に固有のクリーンルームの基本的な構造は、清浄な空気を供給するための空調システム、室内の清浄度を保持するためのパーティション、フィルターを配置した天井、グレーチングフロアなどで構成されている。パーティション壁は位置ズレ、脱離により倒壊が発生した。四隅が固定されたグレーチングは外れたものは皆無であった。ULPAフィルターを設置したシステム天井自体はまったく地震による被害は見られなかった。ガス配管は設備の移動による変形が各所に見られたが、切断などの損傷はなかった。純水や真空用の塩ビ製の配管は亀裂が入ったり、寸断したものがあつた。設備側と建物側に固定されている材質の弱い配管は装置相互の位置関係が変動したために切断など被害が発生した。図2は排気ダクトが破損した様子を示す。接続部分がフランジ止め・テープ止めなどの部分が弱く、地震によって最も被害箇所が多かった。

図2 排気ダクトの接続部分の被害状況の例

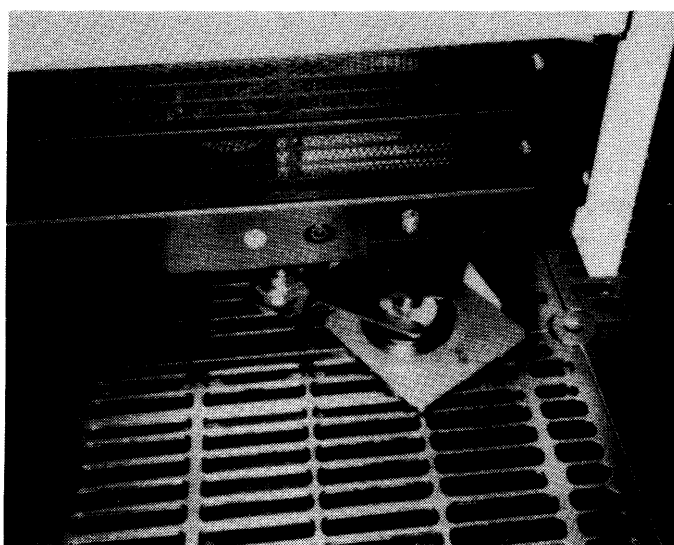
三菱電機の半導体工場では、地震対策として装置毎にフロアに固定することを定めている。図3に示すようにグレーチング床に対しても特殊な金具を作成し、装置設置の際にすべて固定されていた。しかしながら今回の地震においては、クリーンルーム内部で位置ずれを起こしている設備が多数あつた。図4は地震直後に装置の位置ずれを測定した記録の一部を示したものである。位置ずれの程度は建物の構造、設置クリーンルームの置かれた階層によって差異はある。位置ずれの原因は固定金具が外れてしまったり、L型アングルを止めているアンカーボルトを浮いていたためである。事前の地震対策にもかかわらず設備は移動したが、一方ではその対策が有効であり、転倒にいたる設備は無かった点は特筆される。リソグラフィーの主要設備である露光装置ステッパーは、防振架台上に固定されていなかったため、20～50mm程度位置ずれを起こしていた。イオン注入機・拡散炉のような重量の大きな設備の本体は、準備室側のコンクリート床上にL型アングル金具とアンカーボルトによって固定されていた。にもかかわらず、上下方向へ振動したことによるアンカーボルトの浮き上がりが見られたが、位置ずれはなかった。ドライエッチング装置は稼働状態にあり、高速で回転していたポンプ類は非常停止させられた。そのため一部のターボポンプ・メカニカルブースターポンプが破損を生じた。これらのことは、PVD・CVDなどの真空排気系をもつ成膜装置にもあてはまる。そして装置本体の破損はほとんど見られなかったことも共通の現象である。薬品を使用するウェット処理装置は設置面積当りの重量が小さい。そのため損傷はほとんど見られなかった。石英槽などの治工具は、亀裂発生・損傷したものは予想外に少なくわずかであった。

図3 グレーチングフロアでの設備固定における例

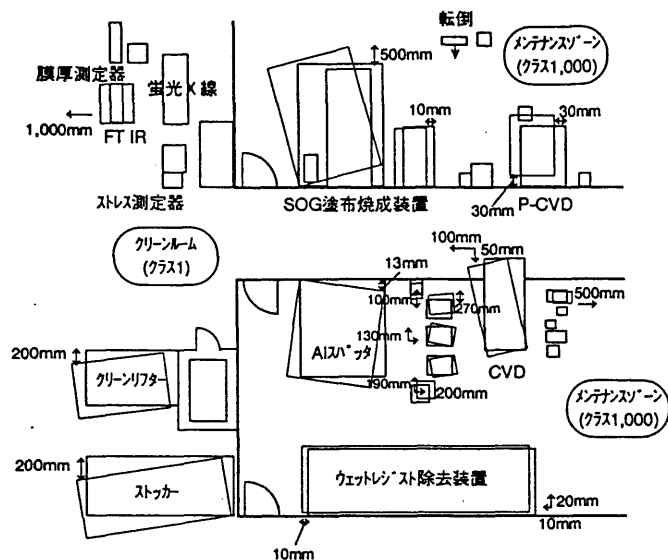
図4 クリーンルーム内部に設置された設備の地震後の位置ずれの例

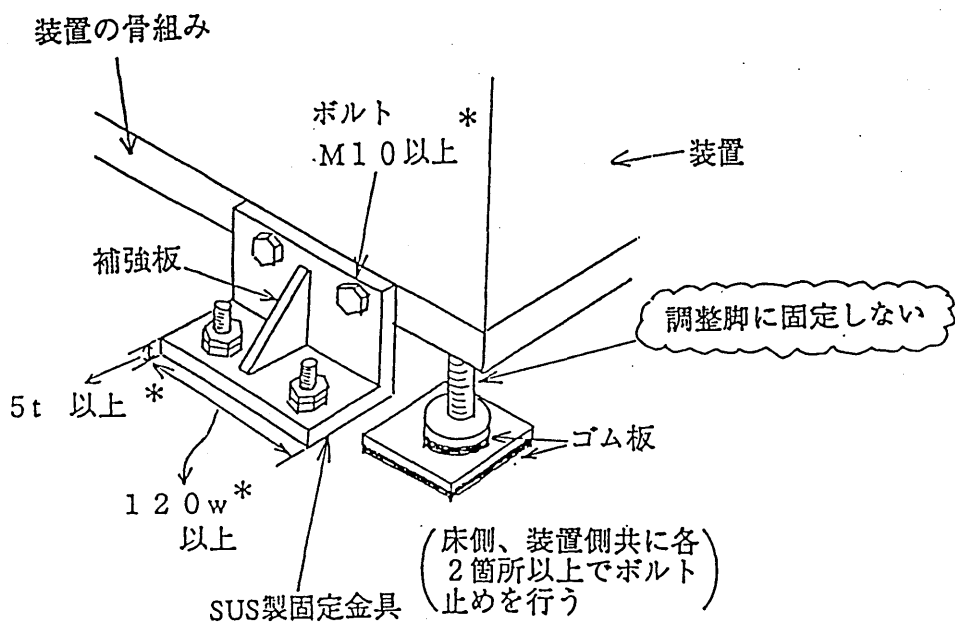
図5 耐震性基準に規定されている固定方法の一例

耐震性基準の中に設備の固定方法が示されている。具体的な構造の一例が図5である。L型アングルでの固定は装置本体のフレーム部分に直接固定す

る必要がある。固定の個数、使用するボルトのサイズ、固定箇所などは対象の装置の重量、高さ、設置面積によっても異なる。グレーチングフロアにおいてはグレーチング格子の堅牢な部分に固定すべきである。設備の重量によってはグレーチングを支持しているフロアの梁などの構造物へ直接固定することも必要である。また、設備の高さを調整するアジャスタ調整脚の下部にはラバーの吸収板を敷くことも有効である。設備への被害を最小にするためには、地震の振動の"にがし"を用力側とのつなぎ部分に工夫する対策が有効であろう。
