| Title | ヘリウム液化業務並びに質量分析業務 |

# ヘリウム液化業務並びに質量分析業務

技術専門職員 木村 一郎

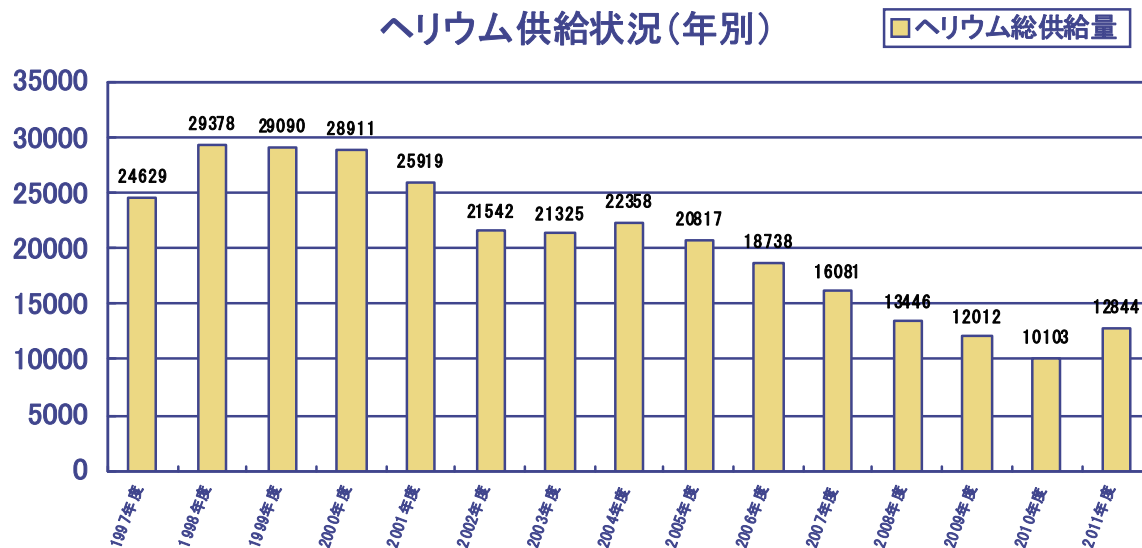
表 1

液体ヘリウムの需要は、液体ヘリウム利用研究室の減少により減少傾向を辿っていたが、ここ数年は、横ばいの状況である。また月別の供給状況について、概ね月に 1000 L 前後の供給を行っている。

ヘリウム供給状況(年別)

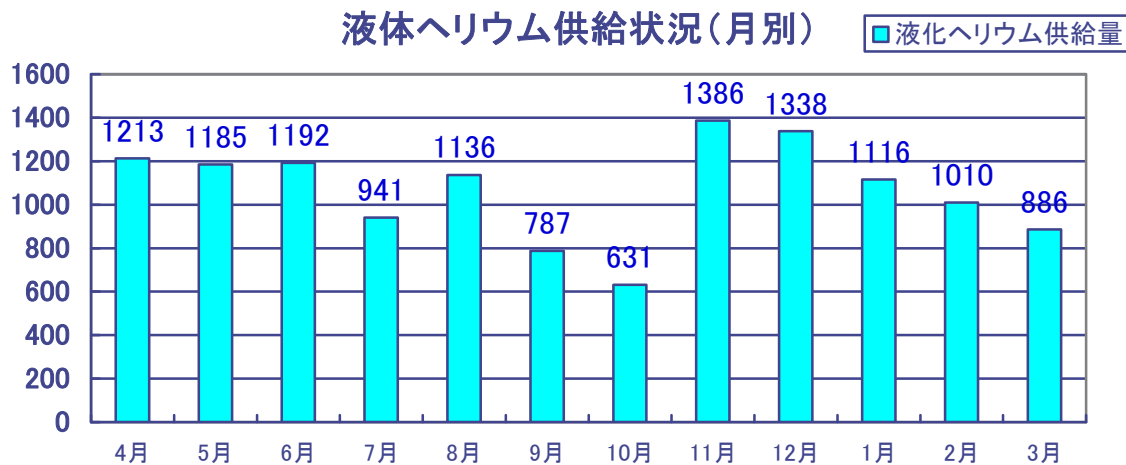
表 2

液体ヘリウム供給状況(月別)

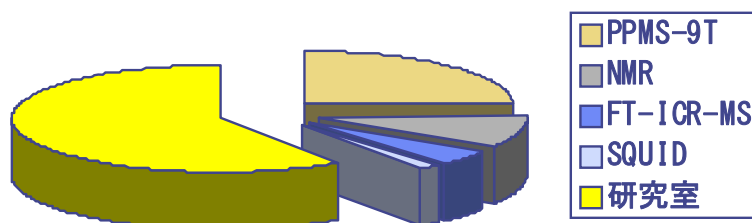
図 1

液体ヘリウム供給先は、液体ヘリウム利用共通装置(PPMS, 各 NMR 装置, FT-ICR-MS, SQUID)および液体ヘリウム利用研究室である。共通装置全般と研究室でおおよそその使用割合は 4 : 6 である。

液体ヘリウム供給内訳

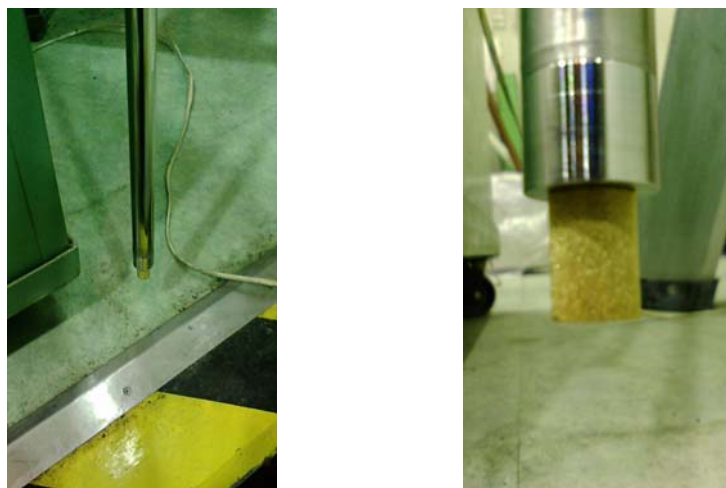
写真 1

前回の報告書<sup>[1]</sup>においてトランスファーチューブの焼結金属フィルター(写真1.)の取り付け作業について報告したが、今回、そのフィルターが目詰まりを起こしたため、その修繕報告を以下に述べる。

先に、フィルターの目詰まりに至る経緯を述べる。平成20年よりヘリウム液化室から供給した液体ヘリウムをPPMS, SQUID装置に充填し、装置を使用すると、インピーダンスの閉塞現象が見られるとの報告があり、その原因が水素ガス由来であると推測された。水素ガスはヘリウム循環系内に混入するもしくは系内で発生すると本学ヘリウム液化室に設置されているヘリウムガス分離膜式精製装置並びにヘリウム液化機の内部精製では、除去できない。その結果、液体ヘリウム貯槽に固体水素が蓄積されていくこととなる。そのままでは、液体ヘリウムを個別の容器に移充填する際、固体水素が流入してしまうため、流入防止対策として平成22年10月に焼結金属フィルターを取り付けた。しかしながら、その弊害として当時から危惧されていたことであるが、取り付け1年後に固体水素がフィルターの目詰まりを起こしてしまい、最終的に通常30分の移充填時間が数時間と非常に長いものとなった。この症状から、固体水素は貯槽内壁面に付着しているわけではなく液体ヘリウム中に浮遊しているものと考えられる。

この対処として、しばらくは、トランスファーチューブの先端(フィルター部)をヘリウム液面より上部になるように引き上げ、トランスファーチューブにヘリウムガスを逆流させ、固体水素を蒸発させることで、目詰まりを解消させていた。しかしながら貯槽より固体水素を除去していないため、一時的な対処法でしかなく、すぐに再発することとなった。

そこで、根本的な解決を目指し、平成23年12月に貯槽からトランスファーチューブを完全に引き抜き、フィルターを取り外した上で、再度トランスファーチューブを貯槽の底まで差し込んだ。その状況で、貯槽内の固体水素が含まれている液体ヘリウムをほぼ空になるまで個別の容器に移し替える作業を行い、貯槽内から固体水素を除去することに成功した。除去後現在まで通常の充填時間に回復している。今後、フィルターの目詰まりが繰り返されることは予想されるが、その都度、対処していこうと考えている。
