フーリエ変換イオンサイクロトロン共鳴質量分析計(FT-ICR MS)

の保守管理について

ナノマテリアルテクノロジーセンター

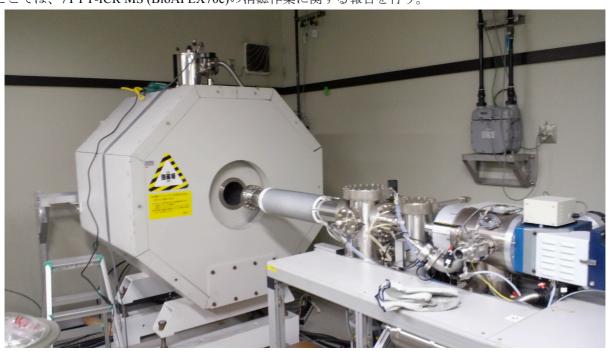
Fig. 1 本学に導入されている 7T FT-ICR MS (BioAPEX70e)

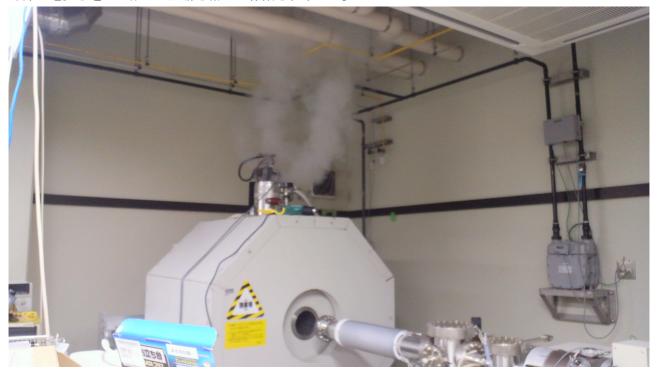
マグネット本体から手前のイオン化部および質量分離部を取り出し、作業スペースを確保した。その後、 外部に電流を逃がし徐々に磁場を落とし作業を終了した。

Fig. 2 消磁中の 7T FT-ICR MS (BioAPEX70e)

消磁作業終了後、本体内部の液体ヘリウムをベッセルに移す作業を行ったが、本体内部の圧が上がり破裂板が損傷し作業を進めることができなかった。現在、破裂板の交換作業を行い、自然蒸発でヘリウムガスを回収している。

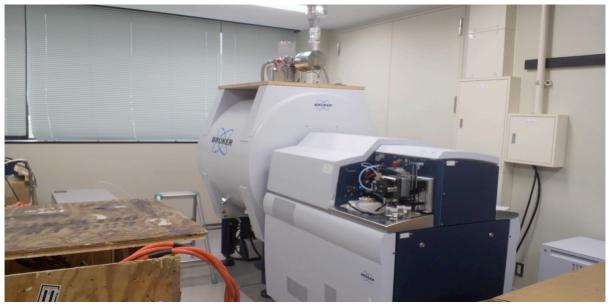
Fig. 3 消磁準備中の 9.4T FT-ICR MS (Solarix-JA)

本学、ナノマテリアルテクノロジーセンターに導入されている 9.4 T FT-ICR MS のコールドヘッド交換作業を 2 日間の日程で行った。本学、9.4 T FT-ICR MS には、液体ヘリウムの再凝縮装置が導入されており定期的に消耗品であるコールドヘッドの交換作業が必要である。今回、コールドヘッド交換作業を行ったので報告する。まず、コールドヘッドの交換作業を行う前に FT-ICR MS 本体の消磁作業を行った。

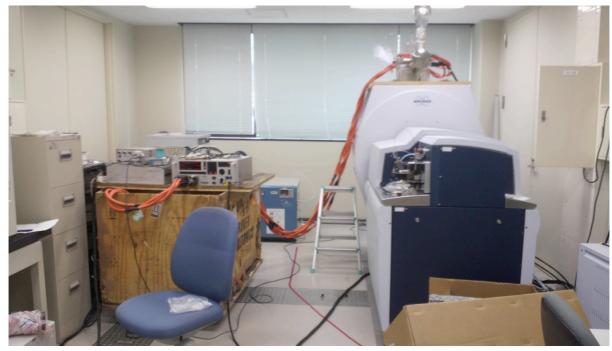
Fig. 4 消磁中の 9.4T FT-ICR MS (Solarix-JA)

消磁作業終了後、コールドヘッドの交換を行い問題なく作業を終了した。コールドヘッド交換後、再度磁場入れを行った後、標準試薬により性能の確認を行い全ての作業を終了した。

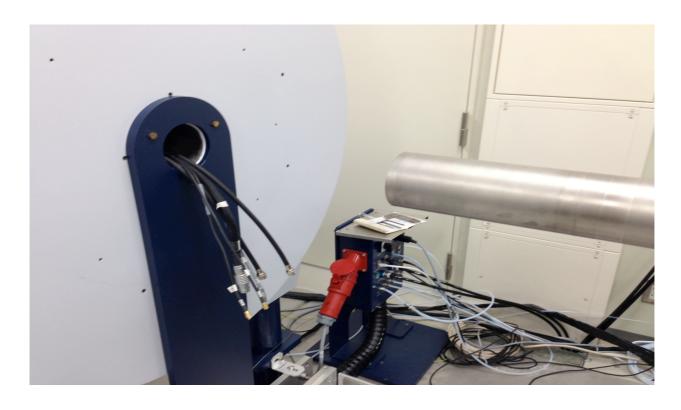
9.4T FT-ICR MS の依頼測定においてサンプルピークの分裂が起こった。現状での測定では、精密質量の精度が低下するため ICR セルを本体から取り出し原因を探った。

Fig. 5 マグネット本体からイオン源、質量分離部、ICR セル部を手前に引き出した様子

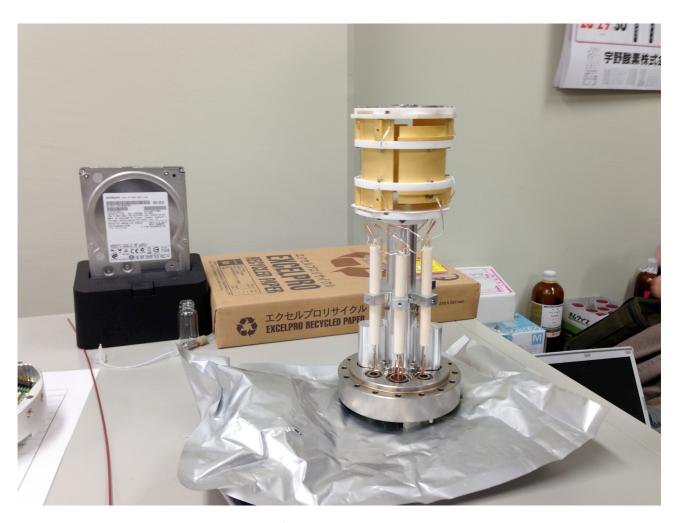
Fig. 6 本体から取り出した ICR セル

本体から ICR セルを取り出し目視及び端子の電圧を確認しながら原因を探った。この結果、ICR セルの汚れ及び半田不良であった。半田不良は、修理が難しいため新しい ICR セルに交換した。交換後、標準試薬によるテストを行い高い質量精度を保っていることを確認した。

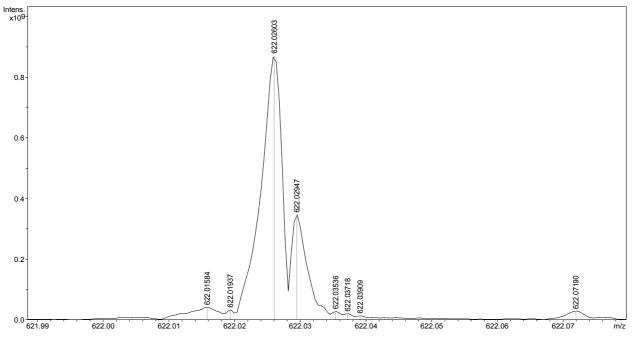
Fig. 7 ICR セル交換前の FT-ICR MS データ

ICR セル交換前の標準試薬のピークを見ると 2 個に分裂して観測されていることがわかる。(Fig 7) また、ICR セル交換後のピークを見るとシャープに 1 本のピークが観測されていることがわかる。今回の ICR セルの半田不良の原因は、現在の所はっきりしていない。
