3D プリンタについて

福島清信

ライフスタイルデザイン研究センター担当

知識創造支援システム 3次元表現システムとして導入した 3D プリンタ Zcorp 社製 Z650 の運用も 3 年目を迎えた。本機の概要と造形手順、これまでに本装置で発生したトラブルについて報告する。

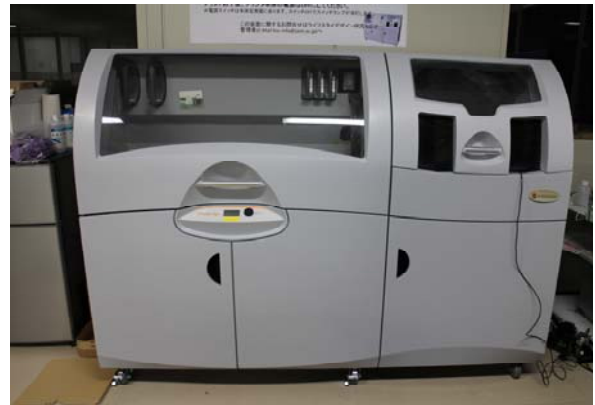
図 1. 3D プリンタ Z650

石膏を主原料とした粉末(以後、パウダー)を素材とし、硬化液(以後、バインダ)を噴射しパウダーを硬化させることで造形を行う。具体的には、層ごとに分割した造形物データをパウダー層に印刷という動作を繰り返すことで、造形を行うというものである。

本機の特徴としては、カラーバインダを用いることでフルカラー造形が可能であること、最大造形サイズは 254x381x203mm と比較的大型な造形が可能であること、Z 方向造形速度が 28mm/H と比較的高速であることが挙げられる。

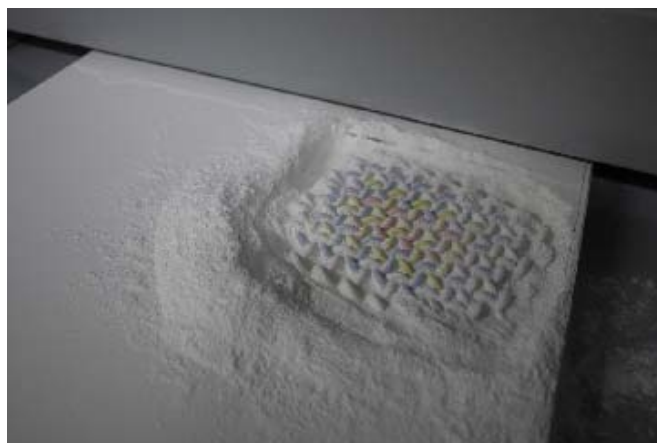
図 3. 造形台から造形物取り出し

印刷完了後、造形台から造形物を取り出し、不要なパウダーを除去する。このときの造形物は、パウダーをバインダで固形化しただけの状態で内部空洞が多く、非常に脆く、破損しやすい状態である。また、パウダー除去作業は最終的な仕上がりにも影響するため、作業は慎重に行わなければならない。
