# 炭素繊維強化プラスチック貼付による床積載荷重補強 高密度化による重量増システム設置対応例

## Increasing the Floor Load Capacity by Carbon Fiber Reinforced Plastics Example for the installation of recent high density, heavy computer systems

平成 22 年 7 月 30 日

技術サービス部・情報科学センター担当 木戸 孝一

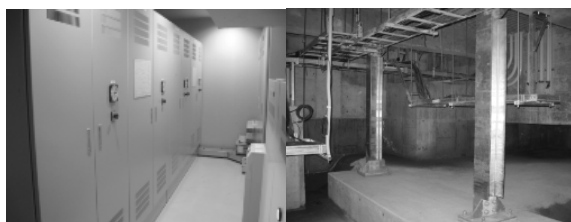
CVCF

CVCF下階の補強

床の構造は、基本的に壁、柱が有り、柱上を走る梁、その上の床スラブから構成される。一般的な建物では床の積載荷重を補強するには、本学の過去の例では、'08 年度の大型 CVCF 装置設置の際に、床下に柱を増設し、

梁を支える補強工事を行ったが、この施工例では制約が多く下階の状況に左右されやすい。一般工法として、床上にメッシュの鉄筋を敷設、コンクリートを打設する方法もあるが、この工法では工事そのものが大がかりとなり、また既に敷設されているフリーアクセスの撤去、再敷設が必要であり、さらに施工箇所としない箇所との段差が発生するなどのデメリットが発生し、また工期的にも長くなる。

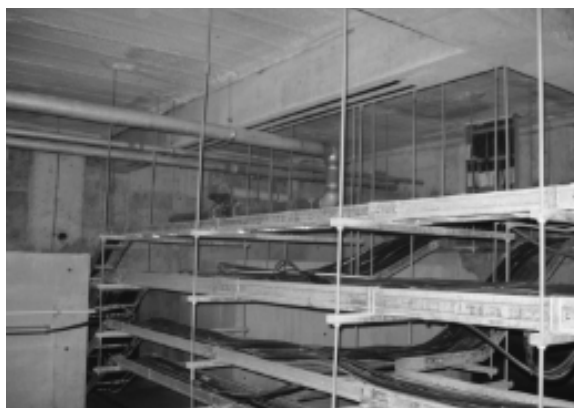
下階にパイピング - 制約が多い

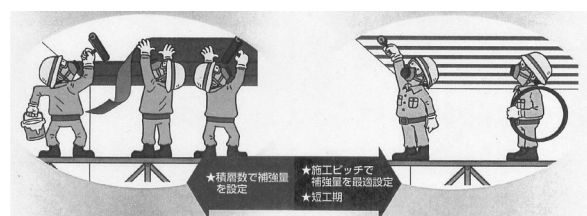
施工イメージ

(トレカ・ラミネートカタログより抜粋)

トレカ・ラミネート工法では明らかにいくつかの行程が不

要となる。これは予め施工材料が工場で生産されており、施工場所での加工、作業が短縮されているためである。

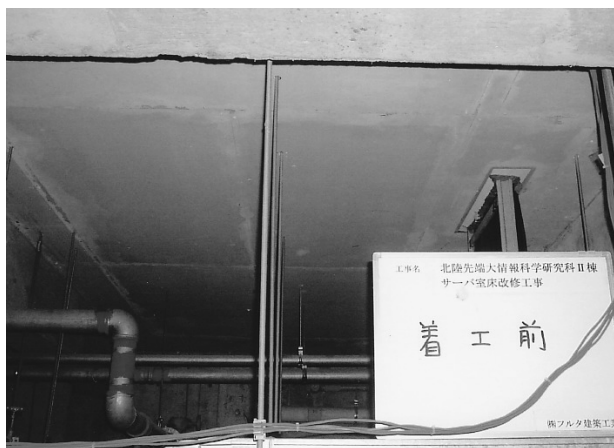
施工前

トレカ・ラミネート工法を簡単に理解するため、本学で行われた工事の施工前と施工後の写真を見てみる。

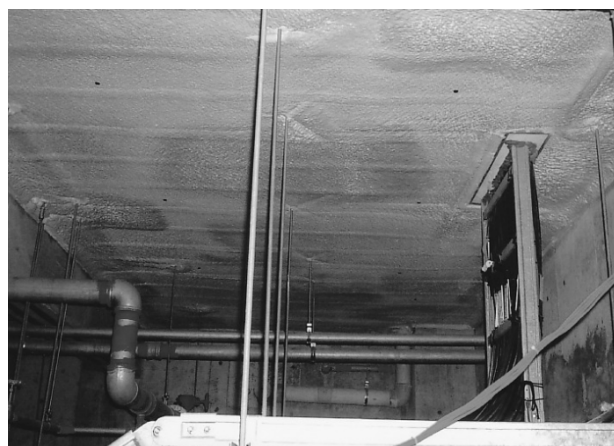
施工後

断熱処理のウレタンが既に塗布されており、施工部分が見づらいが、塗布された断熱材の下に一定の間隔で貼り付けられたトレカ・ラミネートの帯板が見える。

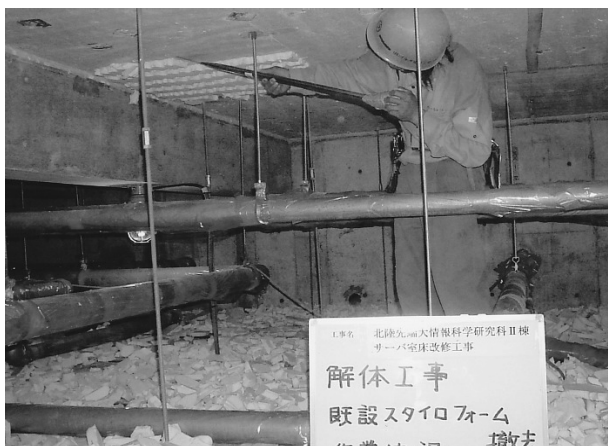
補強対象の既存仕上げ撤去作業(断熱材撤去)

(1) 断熱材等の補強対象の既存仕上げの撤去、(2) 幅0.3mm以上のひび割れは樹脂注入にて補修、(3) 必要に応じ、断面修復および鉄筋防食処理を行う、幸いなことに本学の事前検査では改善すべきところは発見されなかった、(4) 炭素繊維強化プラスチック(以下 CFRP)帯板の接着位置を墨出しする。

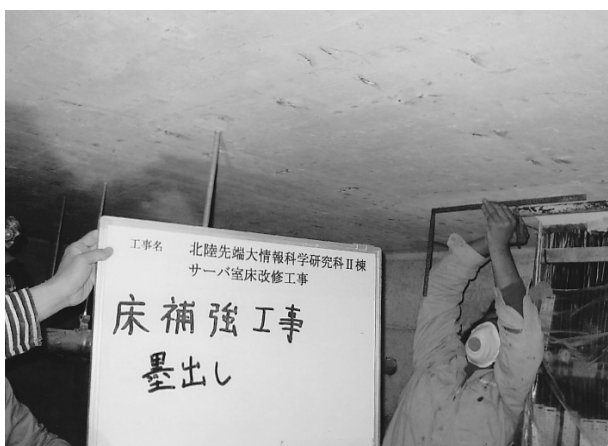
CFRP 帯板接着位置墨出し作業

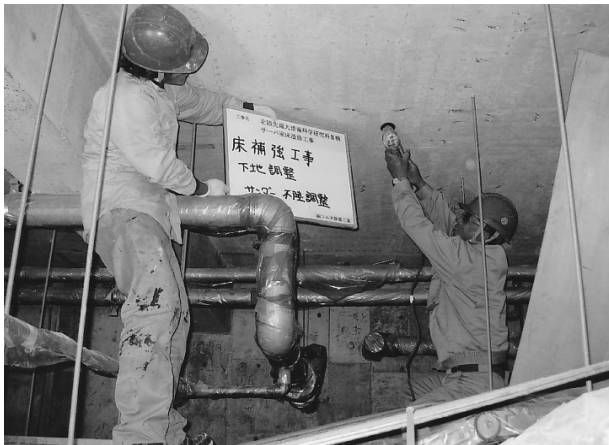
コンクリート躯体部分の研磨作業

(1) コンクリート躯体部分を研磨し、劣化したコンクリートの除去、(2) エアブロー等で粉塵の除去、(3) 油類はシ

シンナー等で脱脂する。

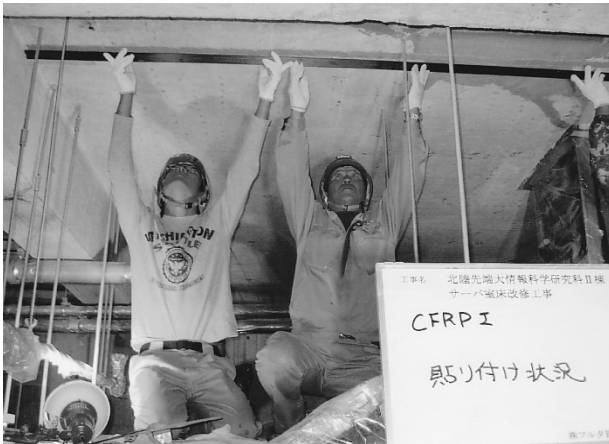
CFRP 帯板貼り付け作業

- (1) 接着剤の塗布後, 速やかに CFRP 帯板を貼り付け,
- (2) 接着剤が CFRP 帯板の両側からはみ出るように補強対称表面に密着させる, (3) はみ出した接着剤はヘラ, ウェス等で除去, (4) 接着剤の可仕時間内で接着作業を行う, (5) 気温 5℃以下, 湿度 85%以上の場合, 雨天及び結露の恐れがある場合は施工しない。

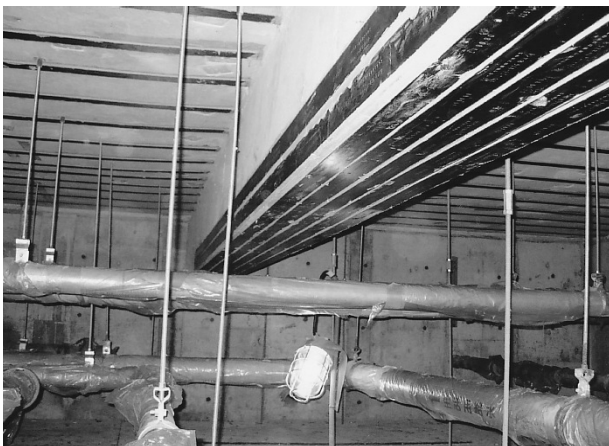
貼り付けられた CFRP 帯板

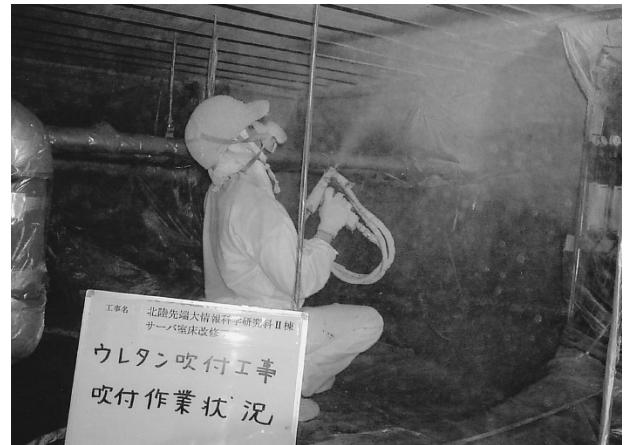
施工後の断熱材吹き付け作業

(1) 必要に応じ、仕上げを行う、(2) 仕上げの施工時

期は接着剤の初期硬化後とする。
