# ヘリウム液化業務並びに質量分析業務

ナノマテリアルテクノロジーセンター ヘリウム液化室

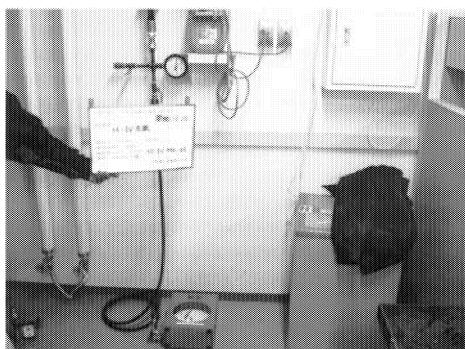
本学のヘリウム回収配管は、マテリアルサイエンス各棟、ナノマテリアルテクノロジーセンター、調査センター、電顕棟の各実験室から地下ピットにある主幹配管を通り、最終的に工作棟ヘリウム液化室までつながっている。このように広範囲に配管されているため、棟毎に日程をずらして、検査を行った。検査方法は、各実験室の末端バルブ及び棟と主幹配管とを結ぶ元バルブを閉め、検査する棟の回収配管に気密ガスとして窒素ガスを封入し、0.2MPaまで加圧した上で、自記圧力計(2時間の

チャート紙)でチェックした。(写真 1,2 を参照のこと)

写真 1 加圧後

検査の結果、漏洩箇所を 2 箇所発見し修繕した。しかし、ガス漏洩量としては、多いものではなく、回収率が大幅に改善される所まで至っていないのが現状である。このことから、回収率の低下の主たる原因は回収配管ではなく、各利用者の実験装置周りで漏れている可能性もあげられるので、より一層利用者に注意喚起を行い、また、他にヘリウム液化室内設備の気密検査も随時行い、リークチェックしていこうと思う。
